**Obec HODONICE
u Znojma**

KŘÍŽ

RESTAURÁTORSKÝ PRŮZKUM A ZÁMĚR

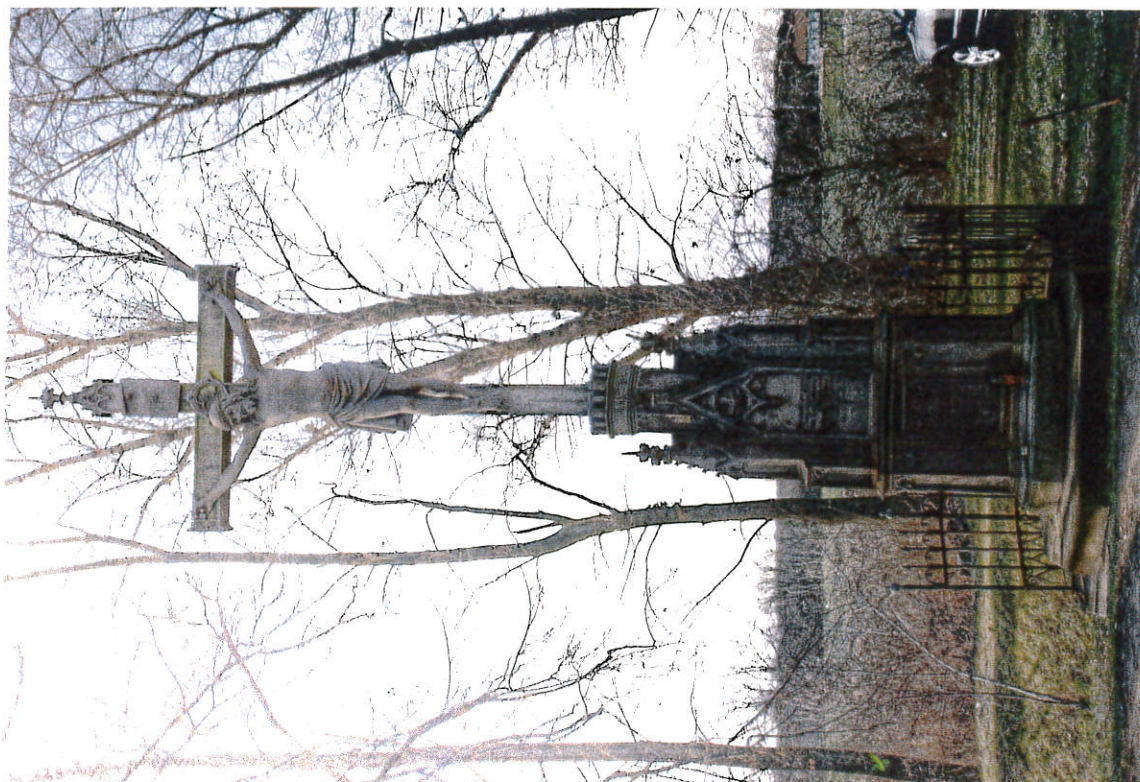
LOKALIZACE: kříž – celkový pohled
ETAPA: současný stav

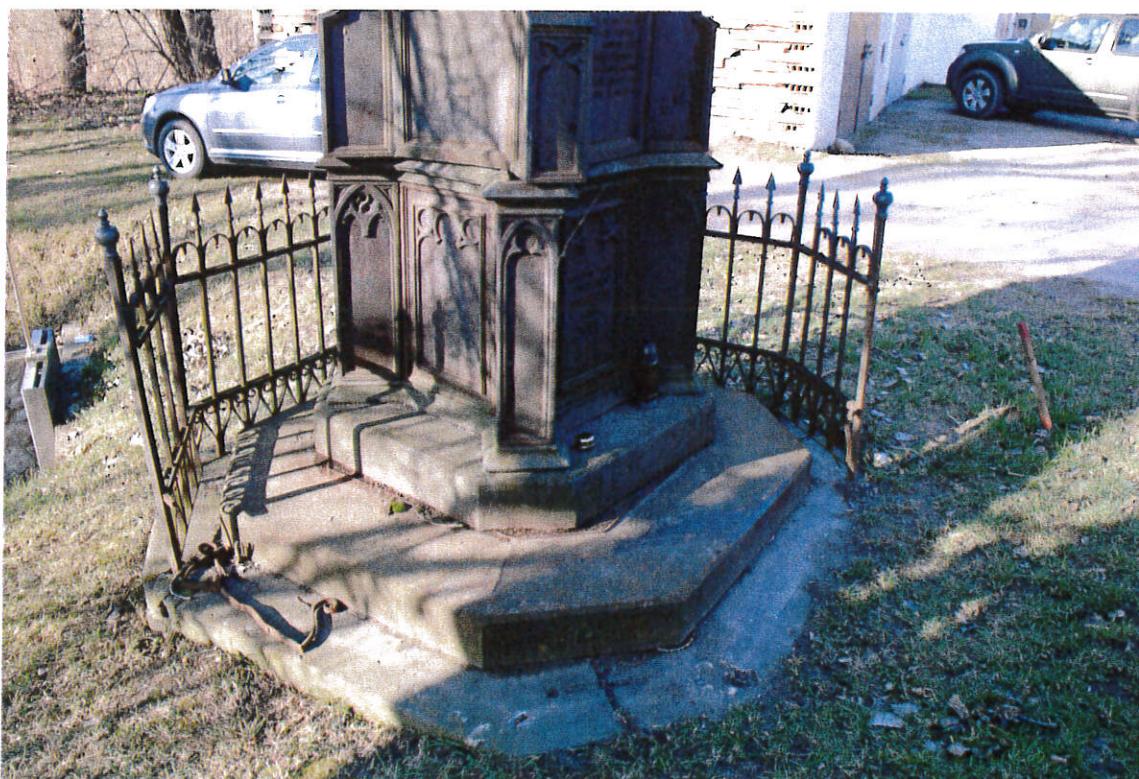
Ohrádka kolem kříže byla ve třech segmentech z osmi vyrvána nárazem z kamenného podstavce a deformována, místy téměř zničená. Části ohrádky chybí.

LOKALIZACE: kříž – pohled na ohrádku
ETAPA: současný stav po havárii a odklizení poškozených částí

Ohrádka (její zbývající část) bude demontována a i s uraženými částmi zabalena a odvezena do rest. dílen. Deformované části budou zcela demontovány a po průzkumu a jeho vyhodnocení budou vyklepány a srovnány, prasklé a zlomené budou po očištění spasovány a svařeny, sváry budou začištěny. Pokud stav materiálu toto neumožní, budou nahrazeny nově vyrobenými částmi. Chybějící díly budou též nově vyrobeny dle dochovaných. Špice z horní hrany ohrádky budou odlity z litiny a přivařeny. Sváry budou začištěny. Opraví se spoje a panty u dvířek, zničené se vymění za nové.

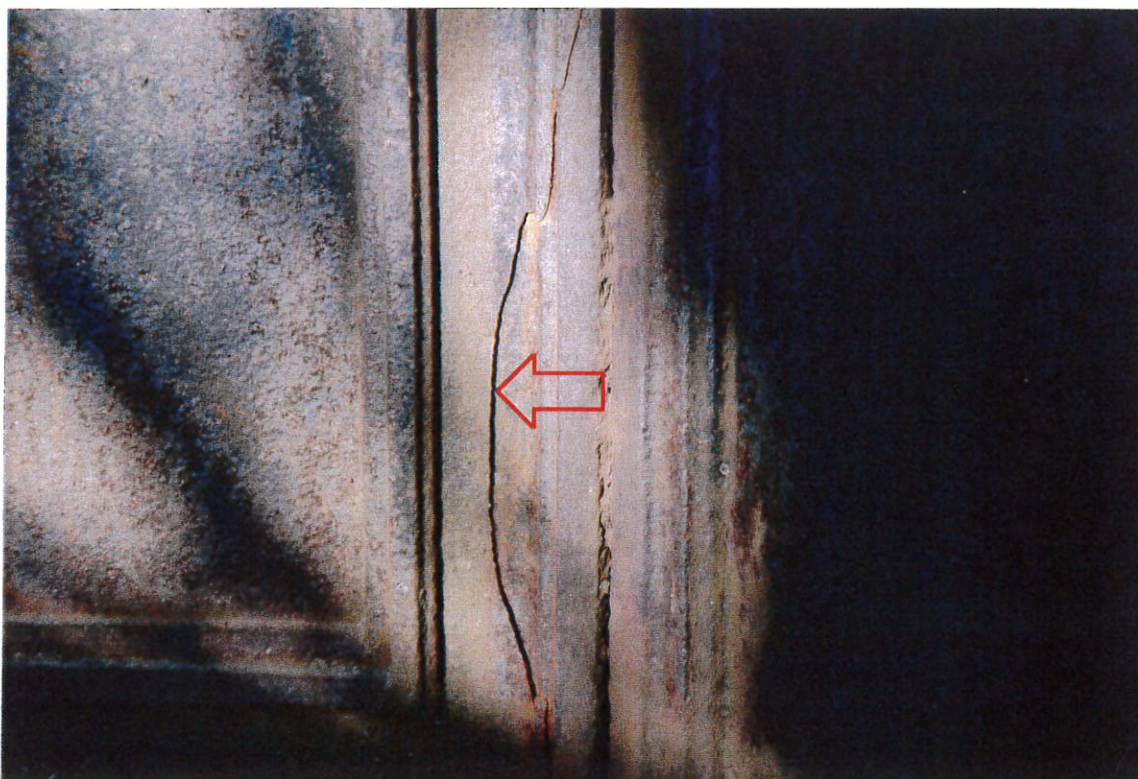
Oktagonální litinový podstavec kříže, sestávající nejméně z pěti stupňů na sebe usazených, je nárazem nejspíše velkého vozidla posunut. Jednotlivé stupně byly vychýleny z osy, potočeny a posunuty tak, že mezi nimi vzniká až dvaceticentimetrová mezera. V prvním stupni podstavce s architekturou a nápisem je prasklina jdoucí vlnovitě okrajem celého bočního plátu. Zda se na podstavci, nebo i na kříži vyskytují i další trhliny a praskliny, které mohou být opticky nerozpoznatelné ukáže další průzkum po demontáži, kdy se udělají z nejvíce poškozených částí technické rentgenové snímky. Na spojích hran plátu je vypadán tmel, takže jsou odhaleny dosti široké spáry. Šroubení, kterým jsou k sobě spojeny jednotlivé strany dílů podstavce je uvolněno a s největší pravděpodobností bude nárazem ztrháno.

LOKALIZACE: kříž – boční strana středové části podstavce
ETAPA: optický průzkum trhliny, která je označena šipkou (poškození nárazem)

Pomocí jeřábu bude kříž s podstavcem částečně demontován, zabalen a odvezen do restaurátorských dílen, zde bude úplně demontován a po vyhodnocení průzkumu se přistoupí k restaurování. Pokud by nedestruktivní zkouška zářením RT ukázala, že je některý díl příliš poškozen (mikrotrhliny a jiné) muselo by se uvažovat o jeho náhradě replikou, která by byla odlita dle stávajícího dílu. Praskliny budou provařeny a začištěny, opraví se šroubení a ostatní nalezené spoje.

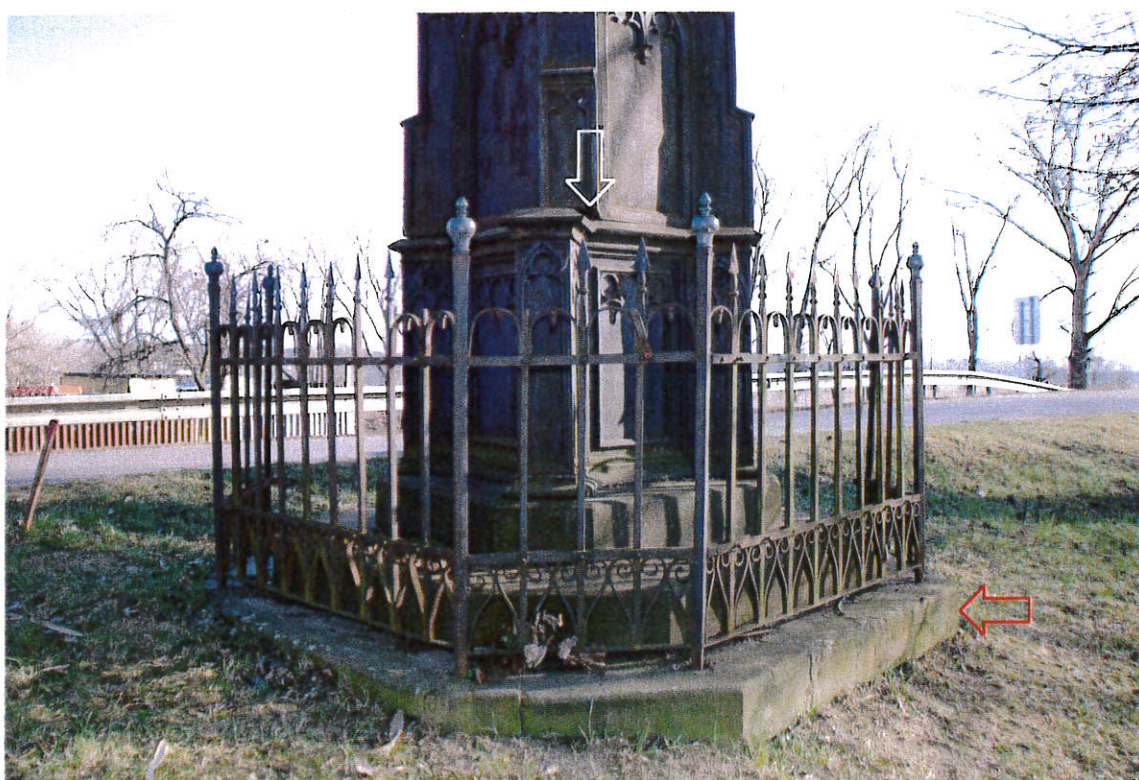
LOKALIZACE: kříž – pohled na spodní část s ohrádkou
ETAPA: optický průzkum – bílá šipka ukazuje na vychýlení konstrukce z osy
červená šipka označuje kamennou základnu kříže

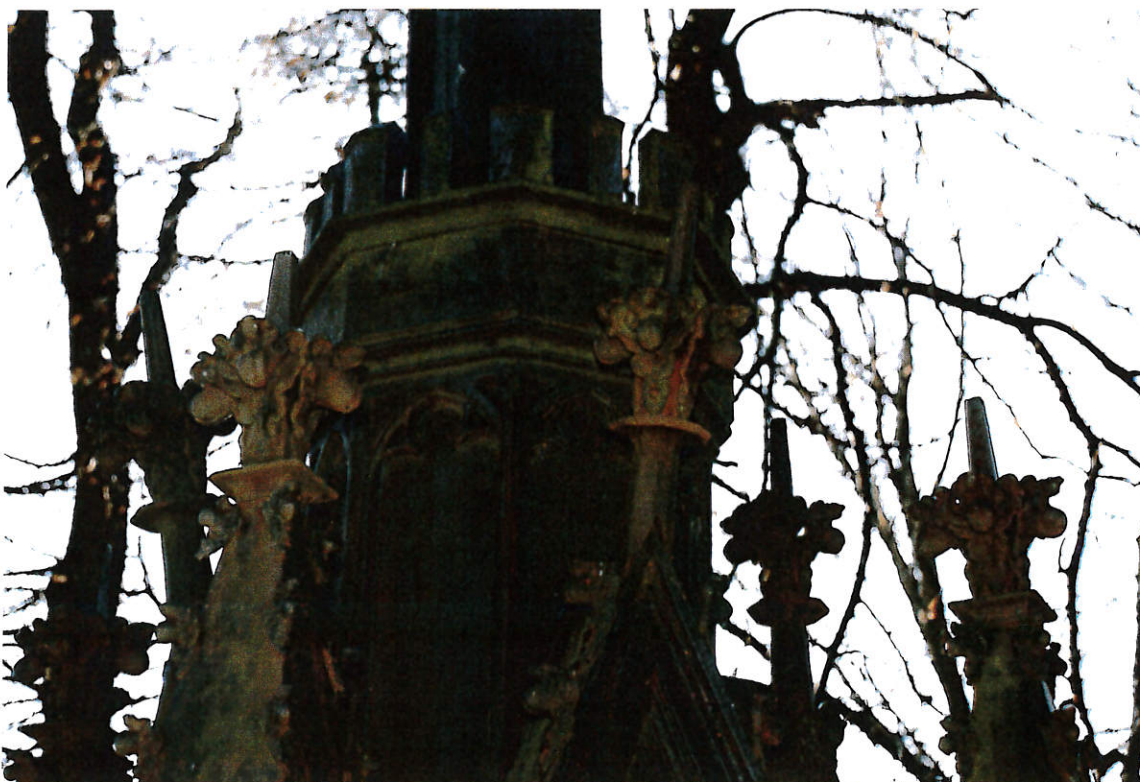
Povrchovou úpravu tvoří (v minulosti) souvislý nátěr tmavého odstínu. Podstatná část kříže s podstavcem je pokryta prachovými depozity s mechovým porostem. Celým povrchem památky prostupuje korozní proces, který ji dlouhodobě poškozuje. Na těle Krista jsou viditelná poškození nátěru způsobená tekoucí korozi z horní partie kříže. Nerovnoměrná důlková koroze poškozuje povrchovou úpravu hlavně na podstavci.

LOKALIZACE: kříž – detail podstavce s novogotickou ornamentální výzdobou
ETAPA: současný stav poškození korozí a havárií

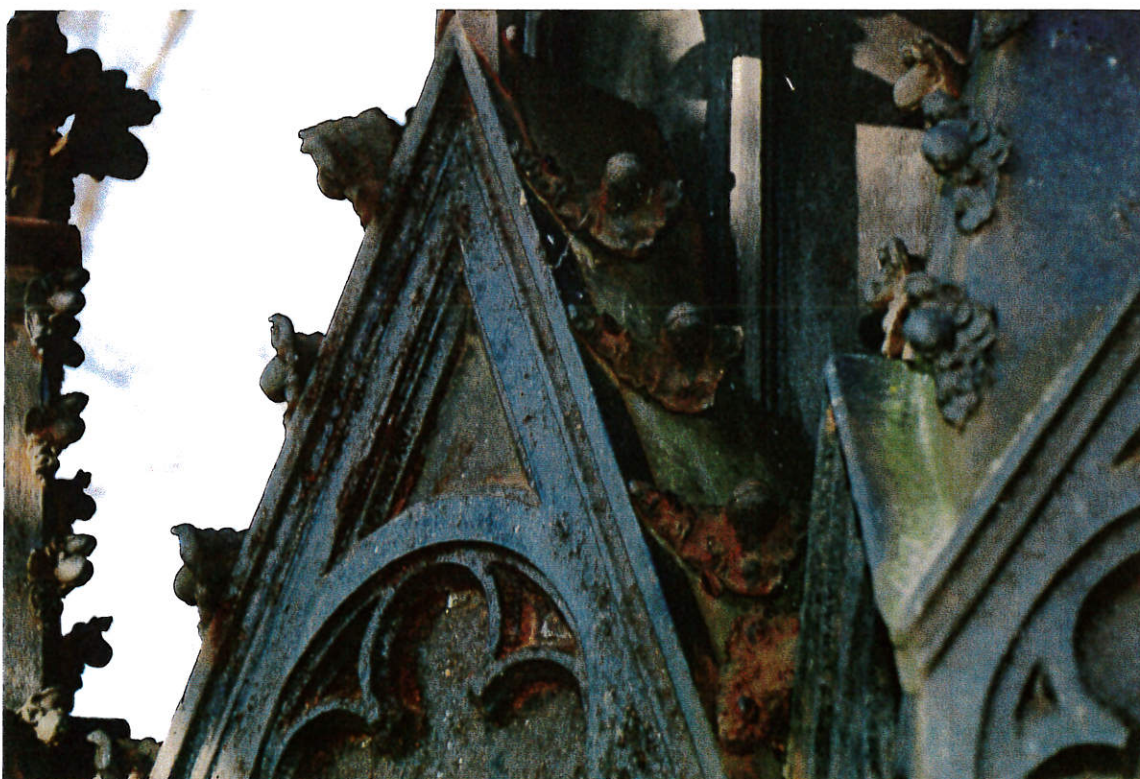
LOKALIZACE: kříž – detail podstavce s novogotickou ornamentální výzdobou
ETAPA: současný stav poškození korozí a havárií

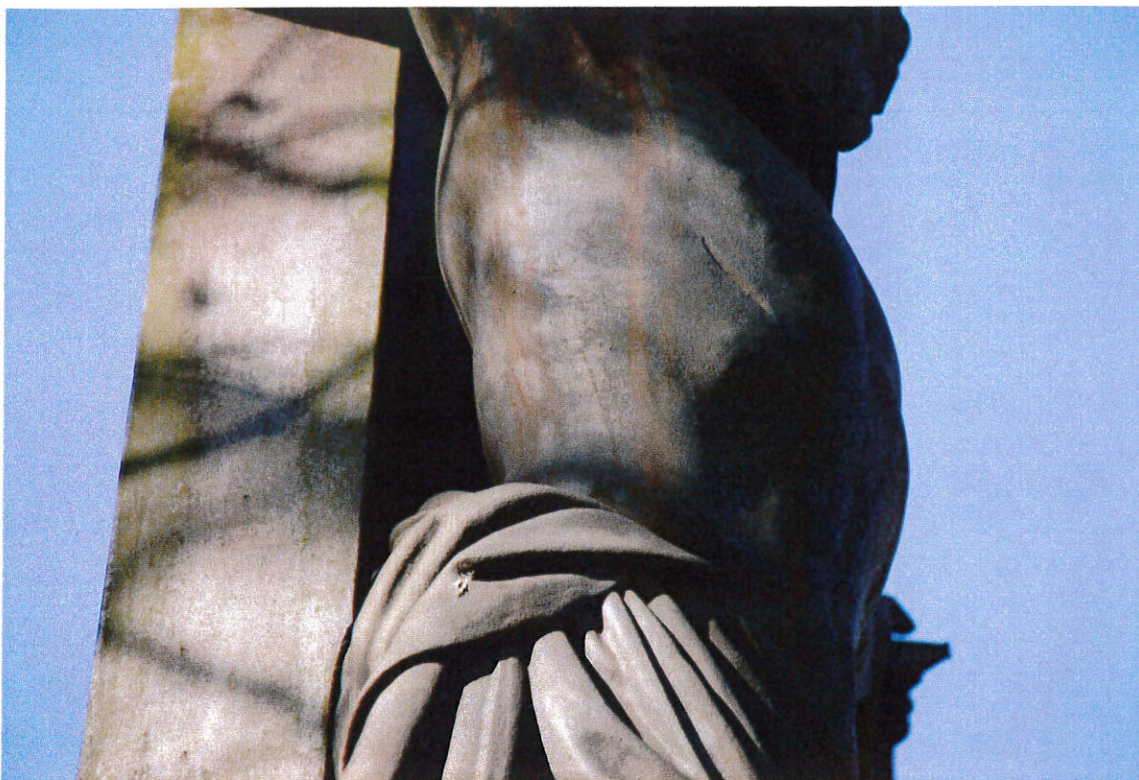
LOKALIZACE: kříž – detail ramene kříže s tělem Krista
ETAPA: současný stav poškození korozi

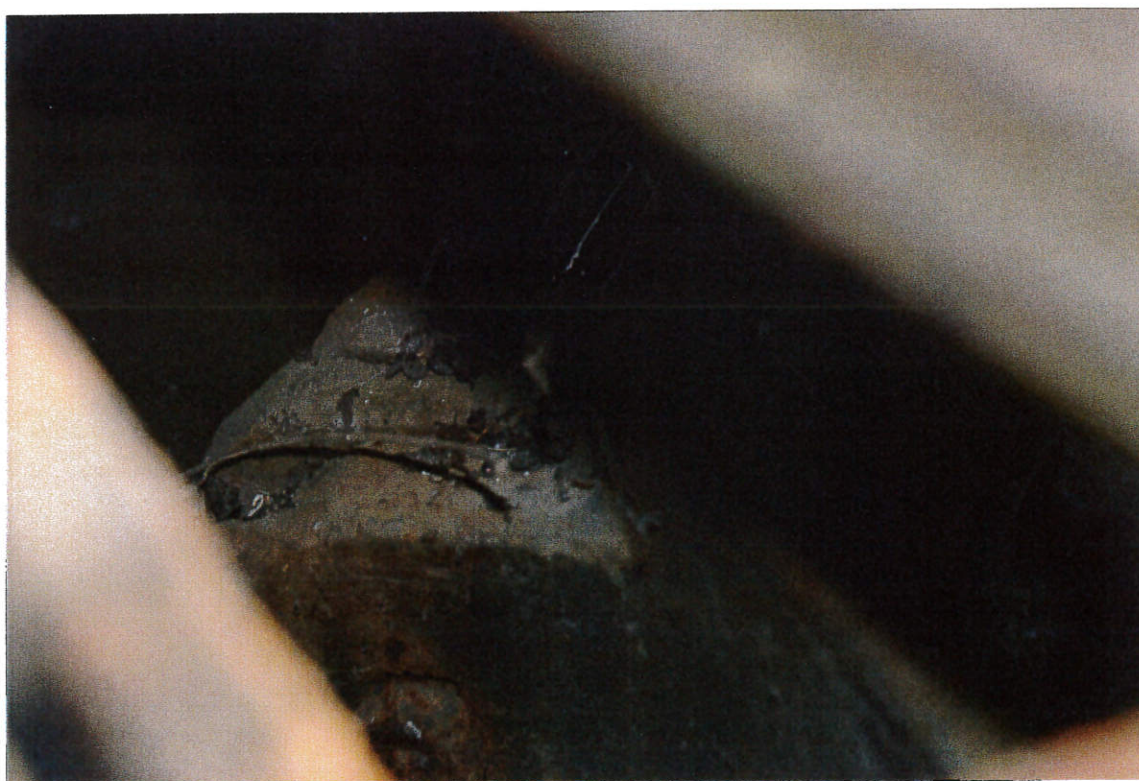
LOKALIZACE: kříž – detail vnitřní nosné konstrukce podstavce
ETAPA: optický průzkum ve vychýlených částech podstavce

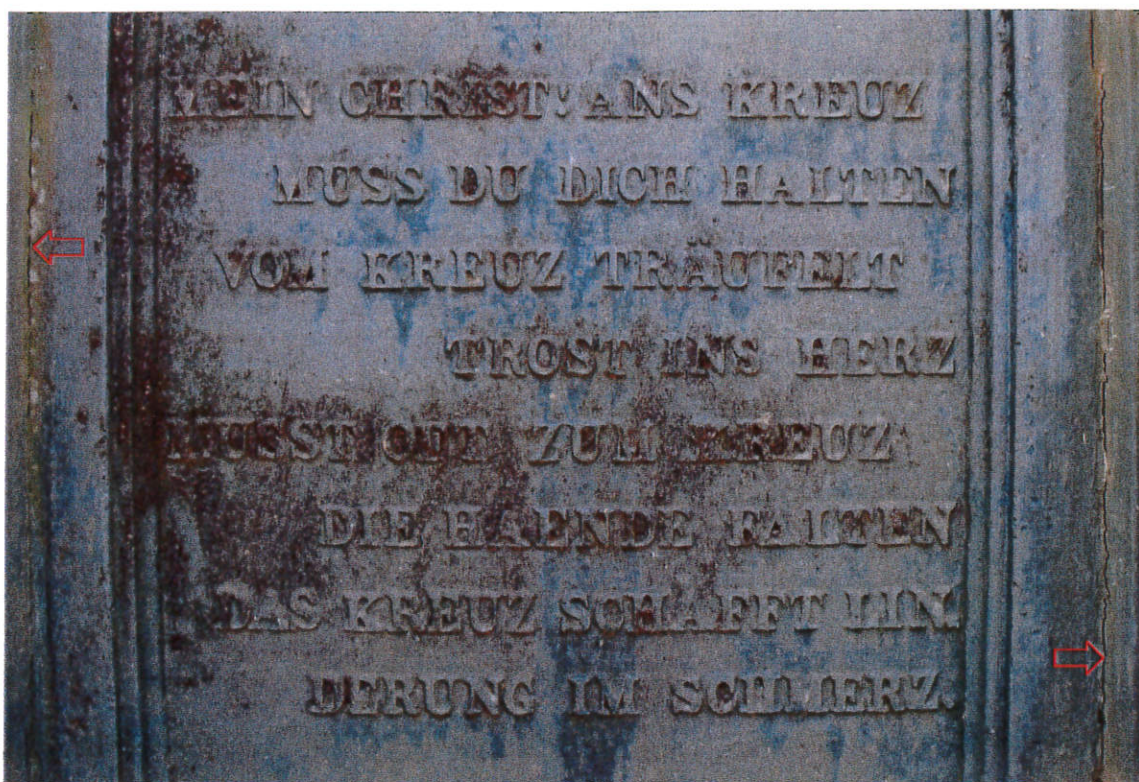
LOKALIZACE: kříž – horní nápis na čelní straně podstavce
 ETAPA: současný stav – šipky ukazují uvolněné konstrukční spoje

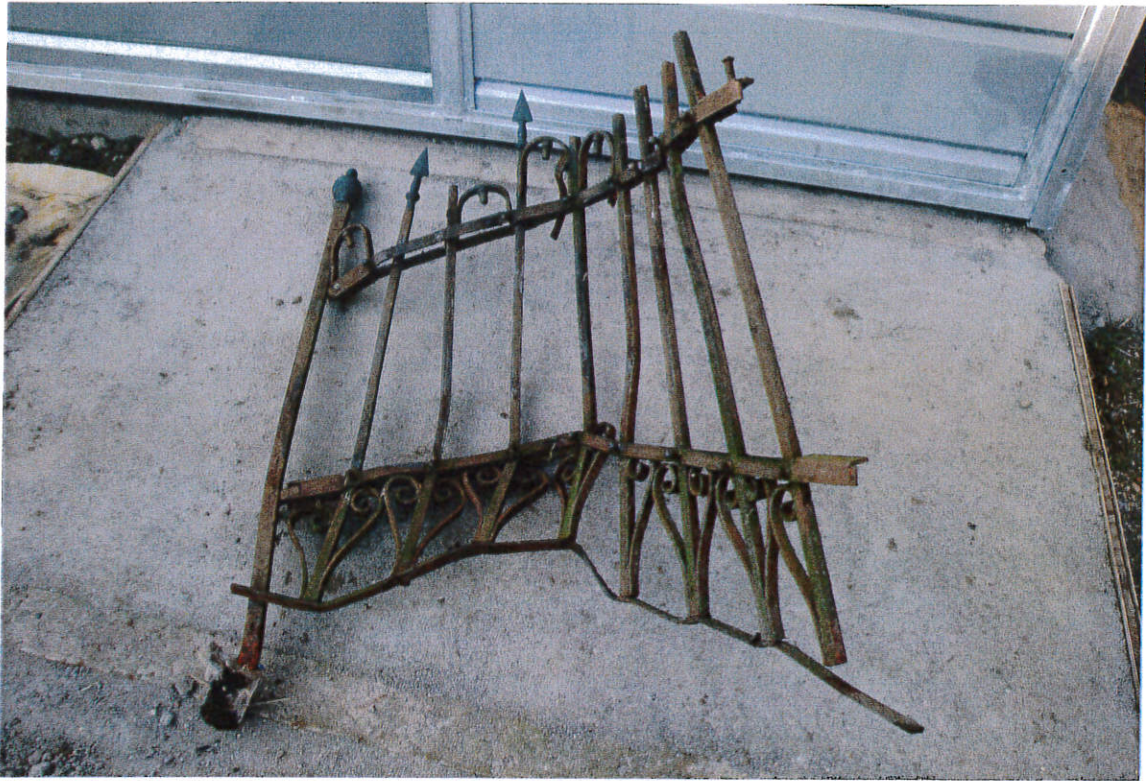
LOKALIZACE: kříž – pohled na segment ohrádky
ETAPA: současný stav poškození havárií

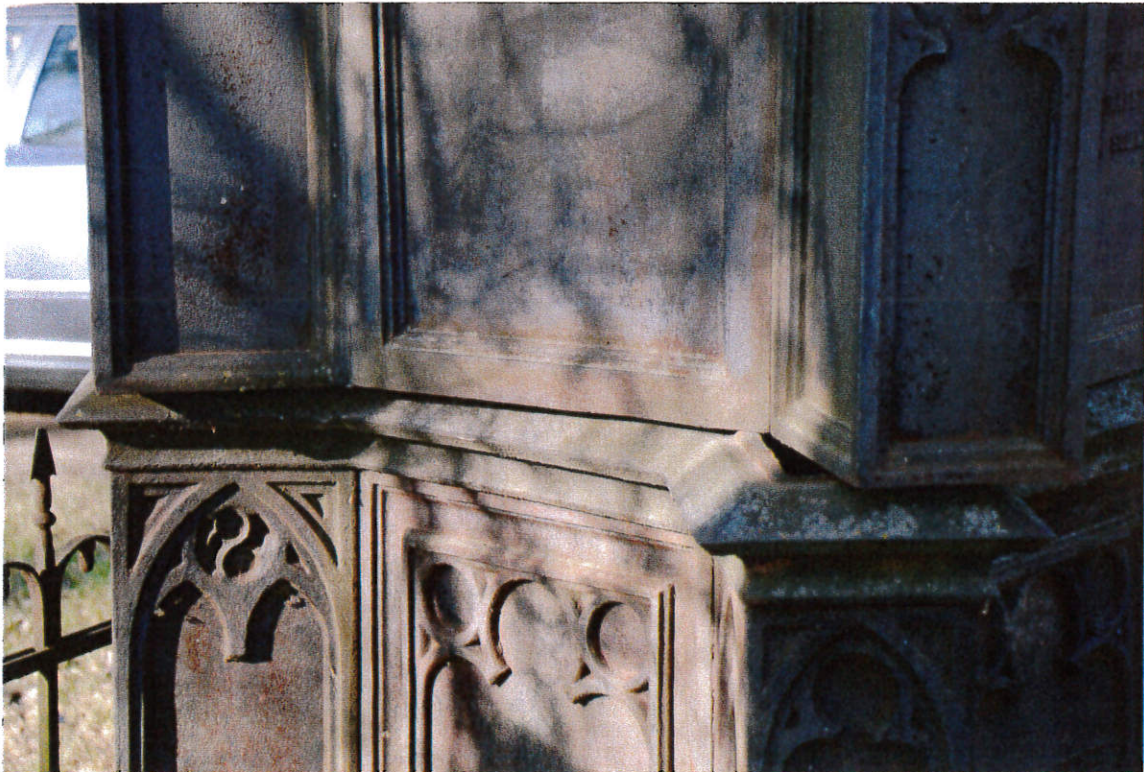
LOKALIZACE: kříž – detail podstavce
ETAPA: optický průzkum vychýlených částí podstavce

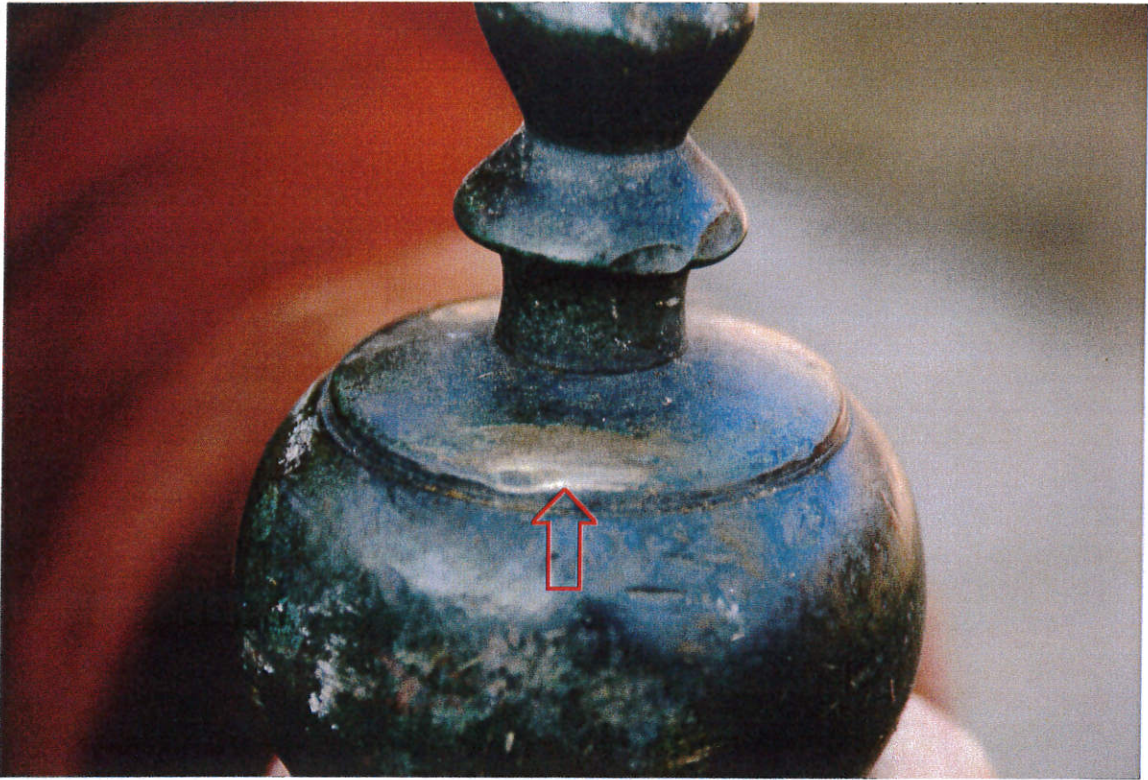
LOKALIZACE: kříž – detail kulovité hlavice na nárožním sloupku
ETAPA: sonda pod povrchovou oxidací – šipka ukazuje na očištěnou mosaz

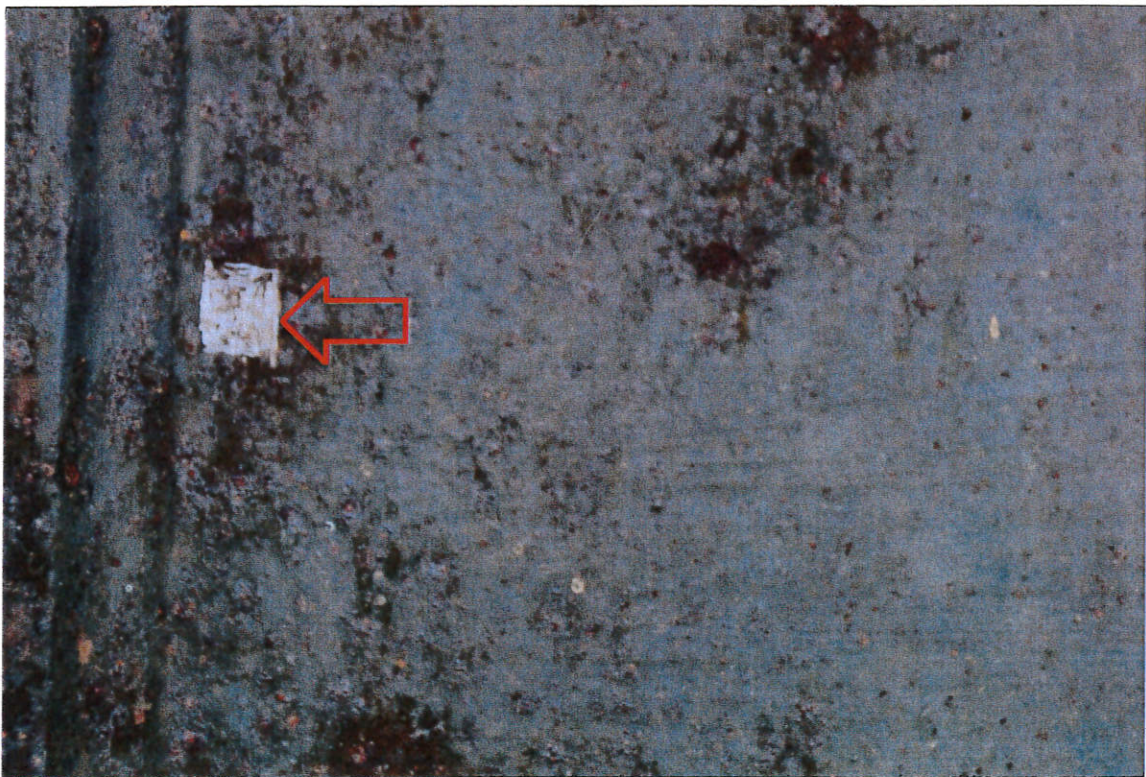
LOKALIZACE: kříž – detail stěny podstavce
ETAPA: sonda pod povrchovou korozi – šipka ukazuje na očištěnou litinu

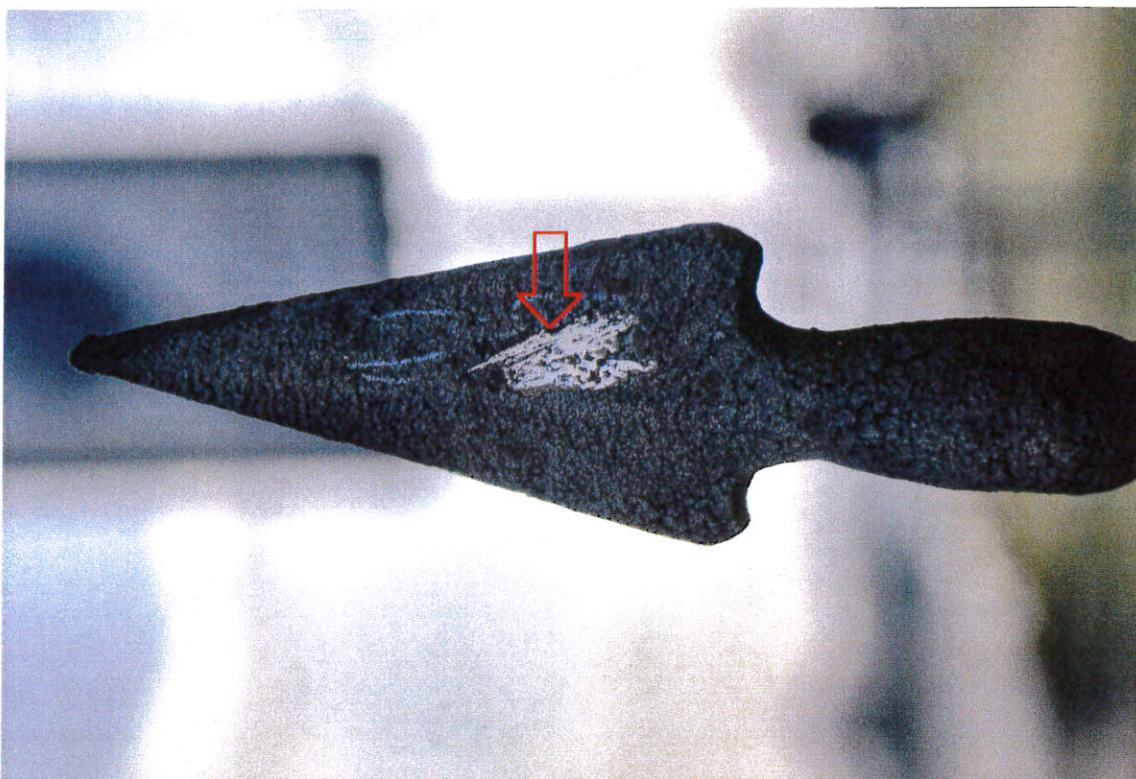
LOKALIZACE: kříž – detail hrotu na ohrádce (1)
ETAPA: sonda pod povrchovou oxidací – šipka ukazuje na očištěnou mosaz

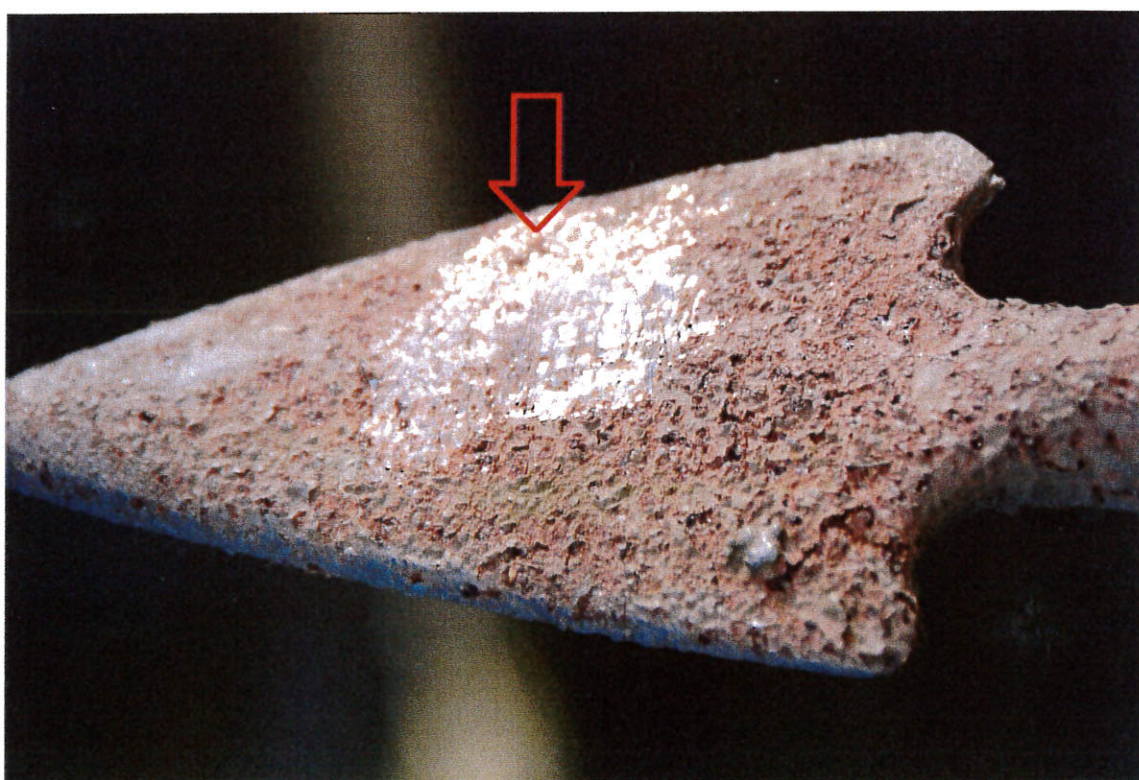
LOKALIZACE: kříž – detail hrotu na ohrádce (2)
ETAPA: sonda pod povrchovou korozi – šipka ukazuje na očištěnou litinu
